日本災害看護学会先遣隊 令和6年8月日向灘地震活動報告

2024年8月10日(土)

1. 活動日時 2024年8月10日(土) 12:00~19:00
2. 活動場所 宮崎県宮崎市
3. 被害状況

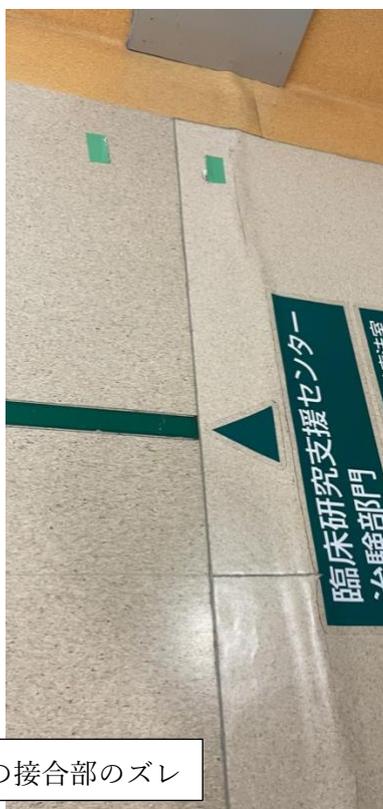
JANPU 災害支援委員会 九州・沖縄災害連携委員であるS氏にご案内いただき、病院・大学内の被害状況を確認した。建物の接合部のズレ、壁や天井の一部の剥落を認めた。一時は停電・ガスの停止があったが現在は回復している。また、ヘリポートの一部にひび割れがあり、ヘリポートからの離発着を見合わせ、格納庫からの離発着を行っていたが、翌日の構造物診断士による点検により問題がないとの判断で、訪問時にヘリポートからの離発着は復旧していた。看護学科棟では、学科長Y氏と領域長O氏も同行いただき、各階の同位置に設置されているエアコンの水漏れや、壁や天井の一部の剥落箇所を確認した。破損箇所については、安全性と利便性の確保を考慮しつつ、優先順位を持って修復していく予定とのこと。発災翌日にオープンキャンパスも予定通り実施された。発災時はテスト期間中で、発生時には学内にほとんど学生がいなかったとのこと。セキュリティ企業開発の安否確認ツールにより、教職員・学

建物の接合部のズレ

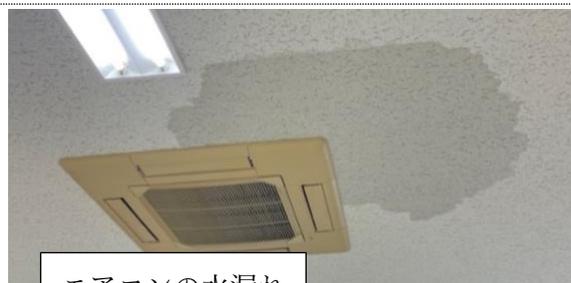
エアコンの水漏れ

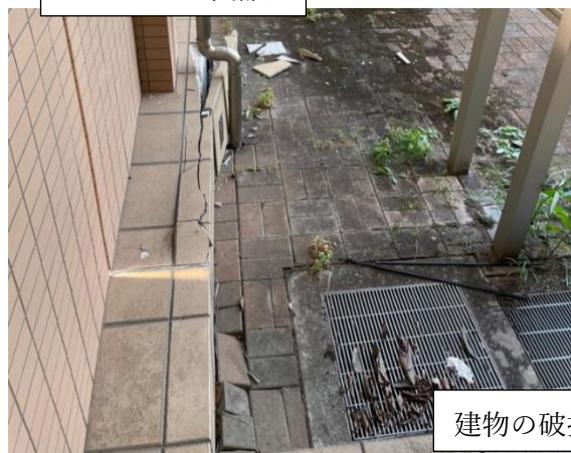
建物の破損
